INFORME TÉCNICO ACERCA DEL DERRIBO DE LA FACHADA ESTE DE LA CAMPANETA.

**RECUPERACIÓN DEL ANTIGUO EDIFICIO INDUSTRIAL LA CAMPANETA PARA CENTRO DE DINAMIZACIÓN.
(OT-9 F.E.D.E.R.)**

Nº exp. de obra: G.2.7/20/9

Emplazamiento:	CALLE ARRABAL CASTILLO 23, 12200 ONDA, CASTELLÓ
Fecha del informe:	31 de marzo de 2022
Promotor:	AYUNTAMIENTO DE ONDA
Dirección Facultativa:	VIELCA INGENIEROS S.A.
Empresa Constructora:	CONSTRUCCIONES Y DESARROLLOS TUDMIR S.L. Y ARIMCA S.L. UTE
Fecha inicio de obra:	01/06/2021
Fecha finalización obra:	10/06/2022

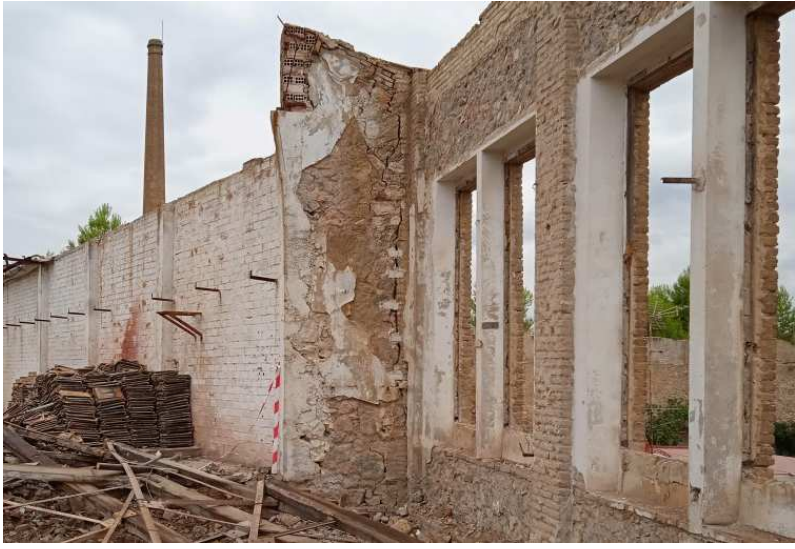
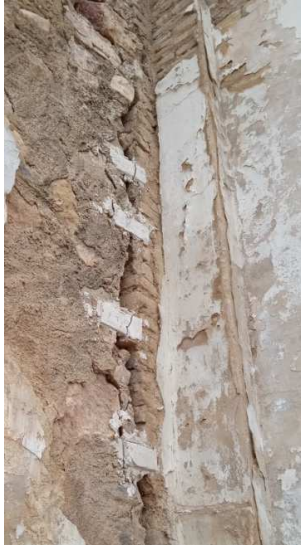
En dicho informe de mediciones ya se manifestó que la fachada este de la campaneta presentaba una patología de desplome debido a presiones del terreno o empujes en su base que se estaban manifestando con el movimiento en coronación de la fachada y con una fisura en la esquina. Empujes localizados en la fachada este en su lado norte.

<p>Testigos colocados al descubrir la fisura</p>	<p>Testigos con rotura</p>

Ante esta situación como se ha comentado los trabajos prosiguieron con las medidas de seguridad oportunas y se planteó una solución de atado de dicha zona recogida en el modificado. Siempre como cabe destacar con la incertidumbre que genera este tipo de intervenciones en su desarrollo.

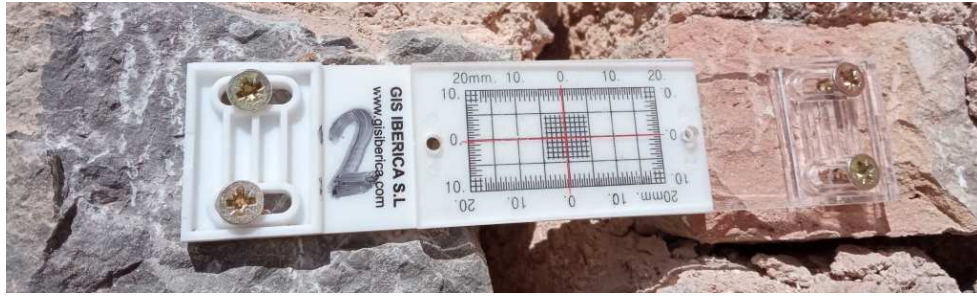
Testigo de movimiento laboratorio acreditado

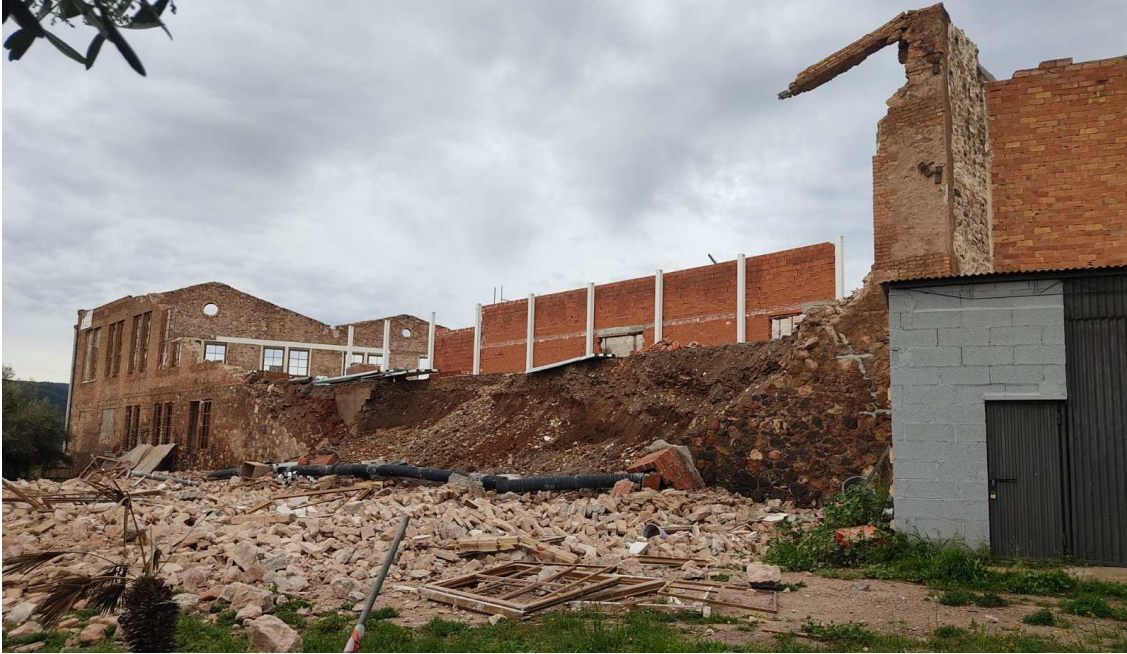
Consecuentemente dicho derrumbe se produce por el desplome ocasionado por las lluvias y por su continuación durante el mes de abril. Por lo que la carga del agua siguió acumulando tensión en el muro de contención hasta su colapso.

Derrumbe de la fachada, el muro de contención y las tierras

Su propuesta plantea los siguientes trabajos, realizar el derrumbe de la fachada y del muro de contención, y ejecutar un muro nuevo con una nueva cimentación para la contención de dichas tierras, así como una nueva fachada puesto que el desplome producido es irreversible y cualquier otra solución quedaba condicionada su estabilidad.
